ÖVERLÅTELSEBESIKTNING BESIKTIGAD & FÖRSÄKRAD +

Huddinge, VATTENKANNAN 4

Talldalsvägen 9
141 69 HUDDINGE

2022-05-05

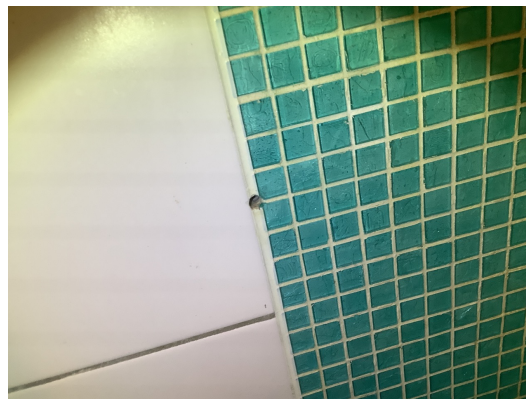
Duschrum

Hål i våtzon 1.

Då hål finns i våtzon 1, finns det risk att fukt kan tränga in bakom ytskiktet och orsaka förhöjd fuktstatus vid ett eventuellt läckage.

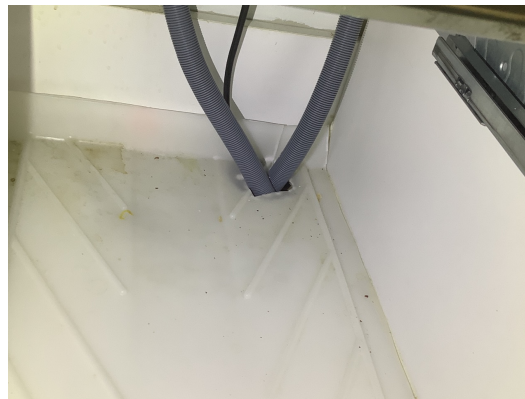
Kök

Avrinningsskydd i vaskskåp bristfälligt.

Då avrinningsskydd i vaskskåp är bristfälligt finns det risk att vatten kan läcka utan att man upptäcker det i tid.

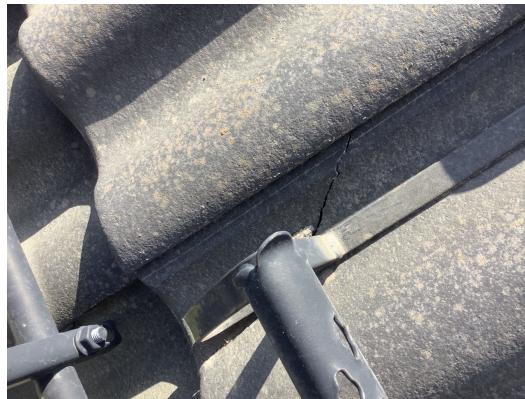
Sprucken takpanna.

Eftersom en sprucken takpanna har noterats finns det risk att angränsande konstruktioner utsätts för fritt vatten och därmed belastas av förhöjd fuktstatus.

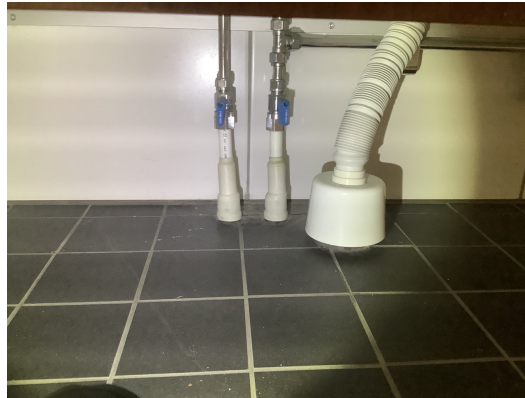
Badrum/bastu

Rör genomföringar i våtzone 1.

Då rör genomföringar finns i våtzone 1, finns det risk att fukt kan tränga in i angränsande konstruktionen och där orsaka fuktrelaterade skador.
